BIÊN BẢN KIỂM TRA, THỬ NGHIỆM CỘT BÊ TÔNG LY TÂM

Căn cứ hợp đồng số TNI/24/MĐ-H02 ký ngày 19/01/2024 giữa Công ty Điện Lực Tây Ninh và Công ty TNHH Bê Tông Ly Tâm Miền Đông

- Hồ sơ yêu cầu thuộc gói thầu mua sắm trụ điện và đà cán phục vụ nhu cầu SXKD năm 2024:

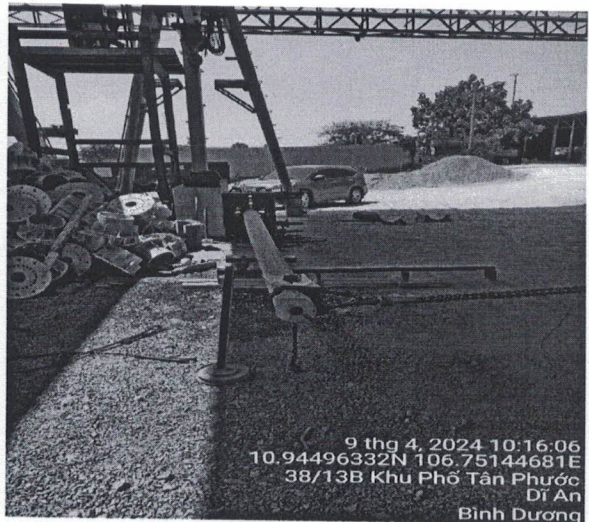
Chi tiết như các hình ảnh thử nghiệm cột đỉnh kèm:
Mục 6.1: PC.I 7,5-160-3.0:

* Ảnh 1: Thử uốn nứt ở mức 50% tải trọng thiết kế (có mặt cán bộ tham gia chứng kiến thử nghiệm).

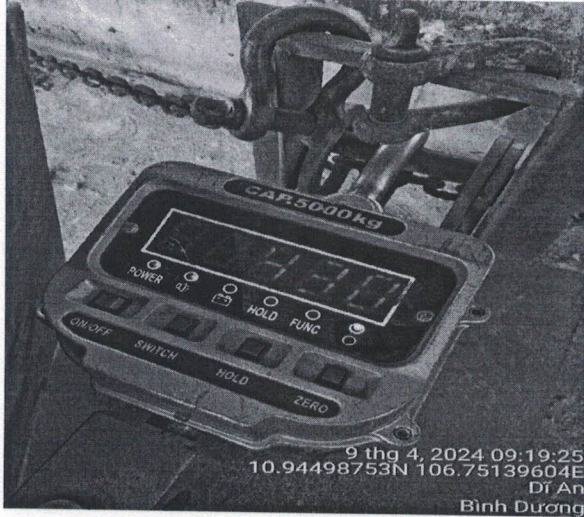
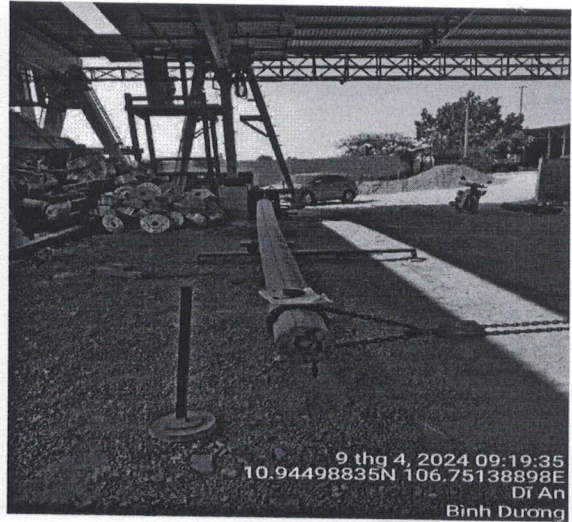
Mục 6.5: PC.I 14-190-8.5:

* Ảnh 1: Thử uốn nứt ở mức 50% tải trọng thiết kế (có mặt cán bộ tham gia chứng kiến thử nghiệm).
