CỘNG HOÀ XÃ HỘI CHỦ NGHĨA VIỆT NAM**Độc lập - Tự do - Hạnh phúc***Bắc Bình, ngày 21 tháng 03 năm 2024***BIÊN BẢN KIỂM TRA, THỬ NGHIỆM CỘT BÊ TÔNG LY TÂM**

Căn cứ Giấy mời số 11033/NT/BTBT-TXXLDHN-2024 ngày 11 tháng 03 năm 2024 của Công ty Cổ Phần Bê Tông Bình Thuận về việc “**Nghiệm thu trụ điện bê tông ly tâm dự ứng lực**” cho công trình : **“Cải tạo, nâng cấp dây dẫn các tuyến trung thế khu vực Thắng Hải và Tân Thắng, huyện Hàm Tân”**.

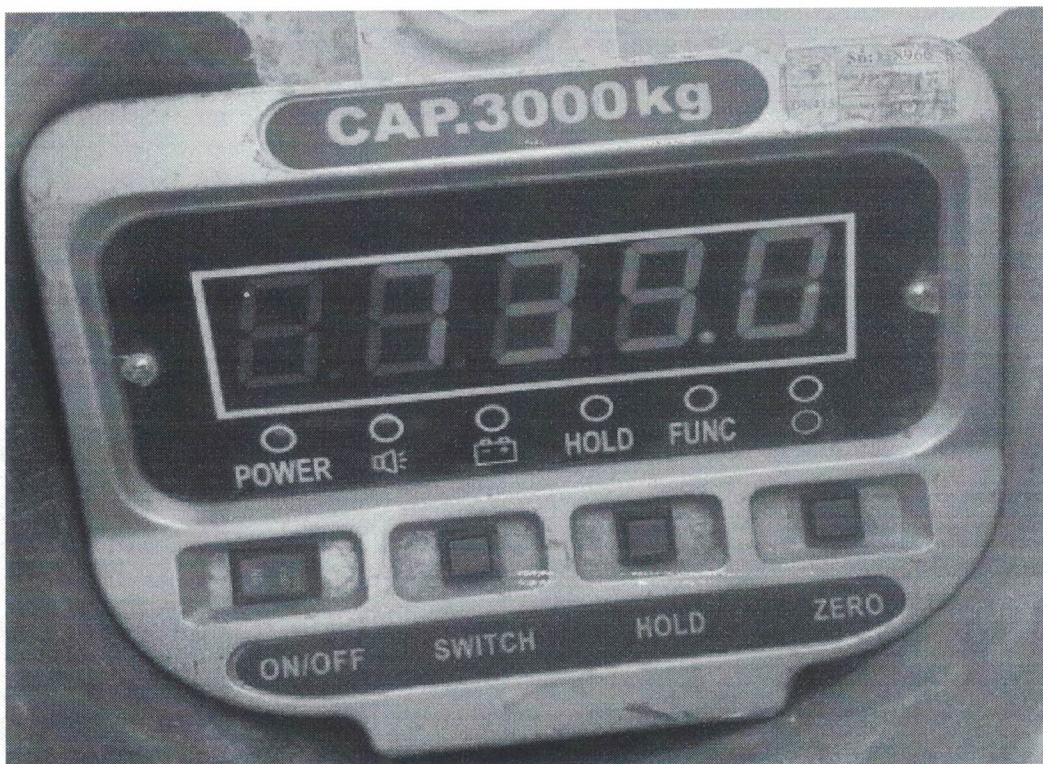
Stt	Tên tiêu chuẩn	Đơn vị tính	Phương pháp thử nghiệm	Kết quả thử nghiệm				
1	Chiều dài cột	mm	TCVN 5847-2016	12.005				
2	Đường kính ngoài tại đỉnh	mm		190				
3	Đường kính ngoài tại đáy	mm		350				
4	Lực đầu cột theo quy định	kgf		Số vết nứt nối tiếp vòng quanh thân cột	Số lượng vết nứt	Bề rộng vết nứt lớn nhất (mm)		
	$F = 7.2kN \sim 734 \text{ kgf}$							
	25%F, thời gian 5 phút						0	0
	50%F, thời gian 5 phút						0	0
	75%F, thời gian 5 phút	kgf	0	0	0

* Ảnh 2: Thử uốn nứt ở mức 100% tải trọng thiết kế.

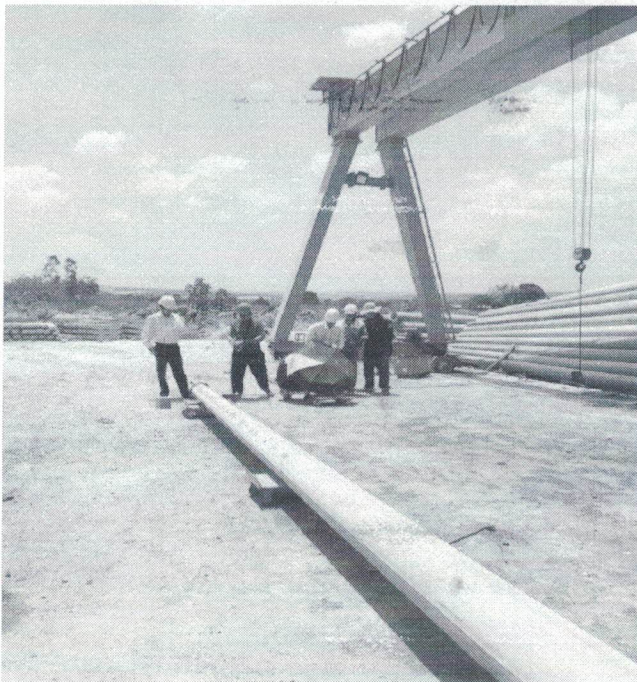
Mục 6.2-Lô 1: Trụ BTLT DUL 12-190-F720 (K=2, TĐ +SF) : Trụ 2

* Ảnh 1: Thử uốn nứt ở mức 50% tải trọng thiết kế (có mặt cán bộ tham gia chứng kiến thử nghiệm).

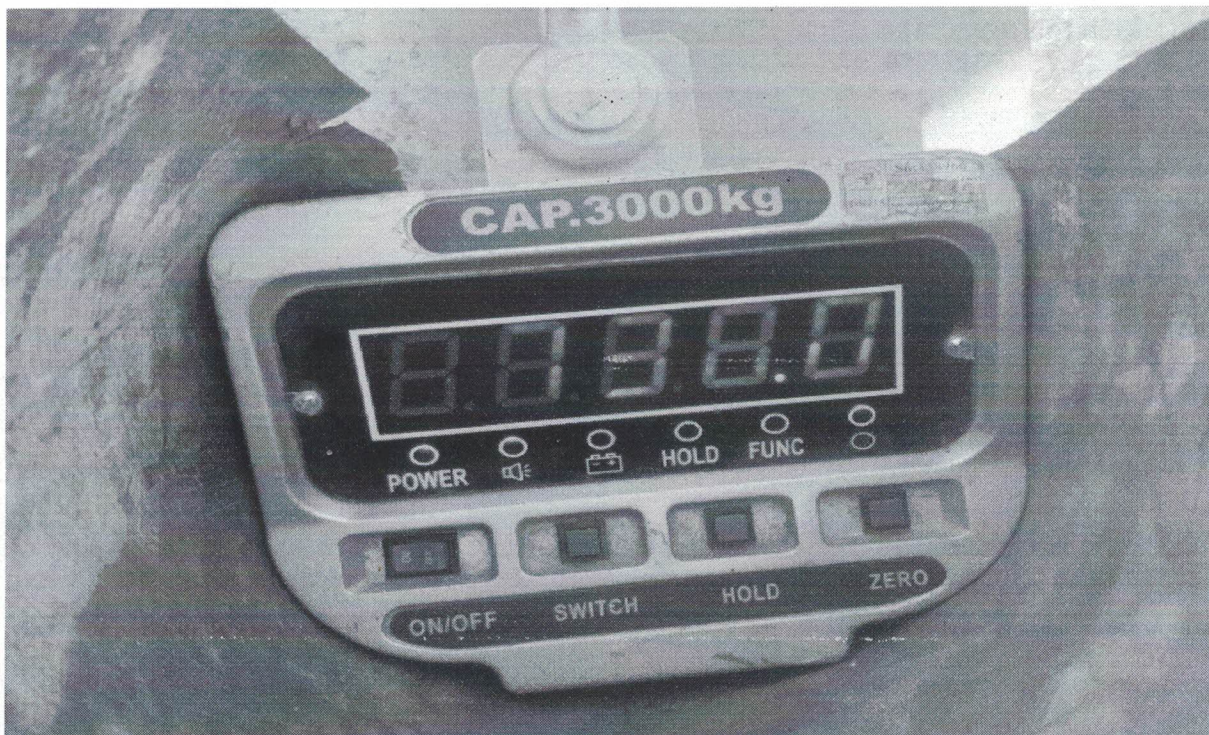
* Ảnh 2: Thử uốn nứt ở mức 100% tải trọng thiết kế.

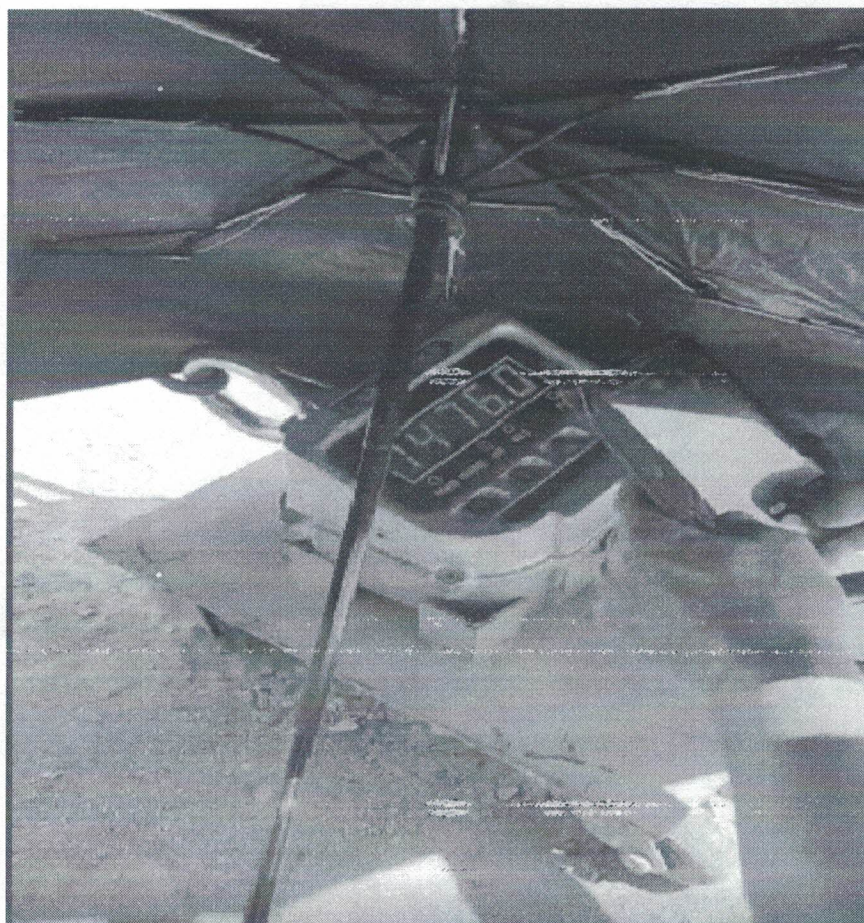
Stt	Tên tiêu chuẩn	Đơn vị tính	Phương pháp thử nghiệm	Kết quả thử nghiệm		
1	Chiều dài cột	mm		12.005		
2	Đường kính ngoài tại đỉnh	mm		190		
3	Đường kính ngoài tại đáy	mm		350		
4	Lực đầu cột theo quy định	kgf	TCVN 5847-2016	Số vết nứt nối tiếp vòng quanh thân cột	Số lượng vết nứt	Bề rộng vết nứt lớn nhất (mm)
	F = 7.2kN ~ 734 kgf					
	25%F, thời gian 5 phút	kgf		0	0	0
	50%F, thời gian 5 phút	kgf		0	0	0
	75%F, thời gian 5 phút	kgf		0	0	0
	100%F, thời gian 5 phút	kgf		0	0	0
	Lực kéo phá hủy yêu cầu	kgf		2F = 14.4kN ~ 1.469kgf		
	Lực kéo phá hủy thử nghiệm	kgf		1469 kgf: cột chưa gãy

* Ảnh 3: Thử uốn nứt ở mức $\geq 200\%$ tải trọng thiết kế.

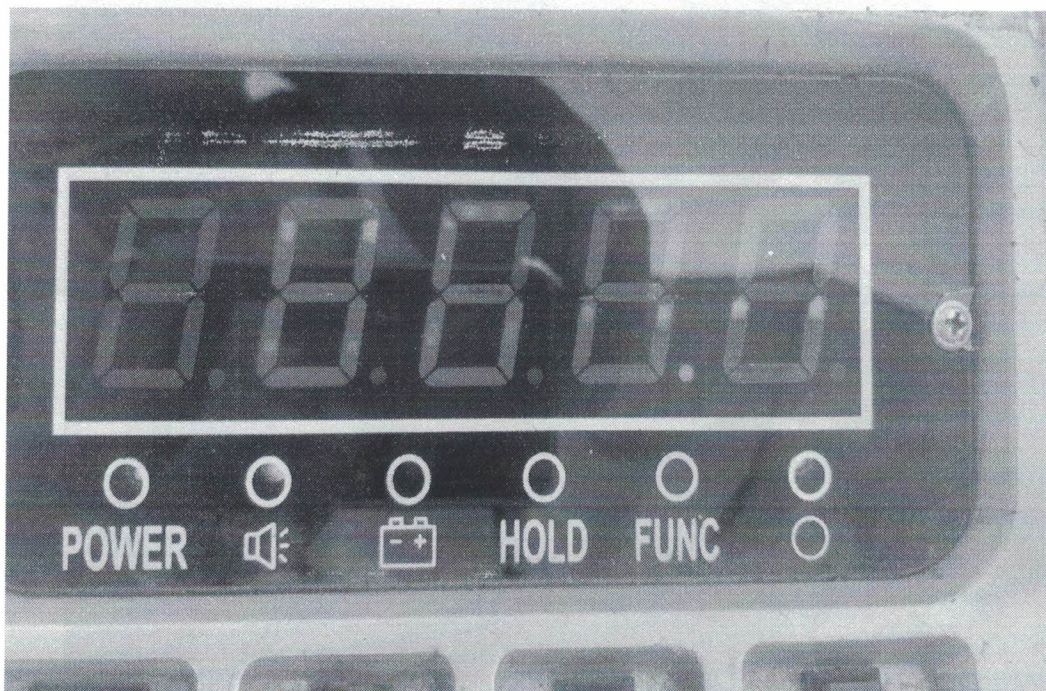
Stt	Tên tiêu chuẩn	Đơn vị tính	Phương pháp thử nghiệm	Kết quả thử nghiệm		
	50%F, thời gian 5 phút	kgf		0	0	0
	75%F, thời gian 5 phút	kgf		0	0	0
	100%F, thời gian 5 phút	kgf		0	5	0.04
	Lực kéo phá hủy yêu cầu	kgf		2F = 17kN ~ 1.734kgf		
	Lực kéo phá hủy thử nghiệm	kgf		1734 kgf: cột chưa gãy

* Ảnh 2: Thử uốn nứt ở mức 100% tải trọng thiết kế.

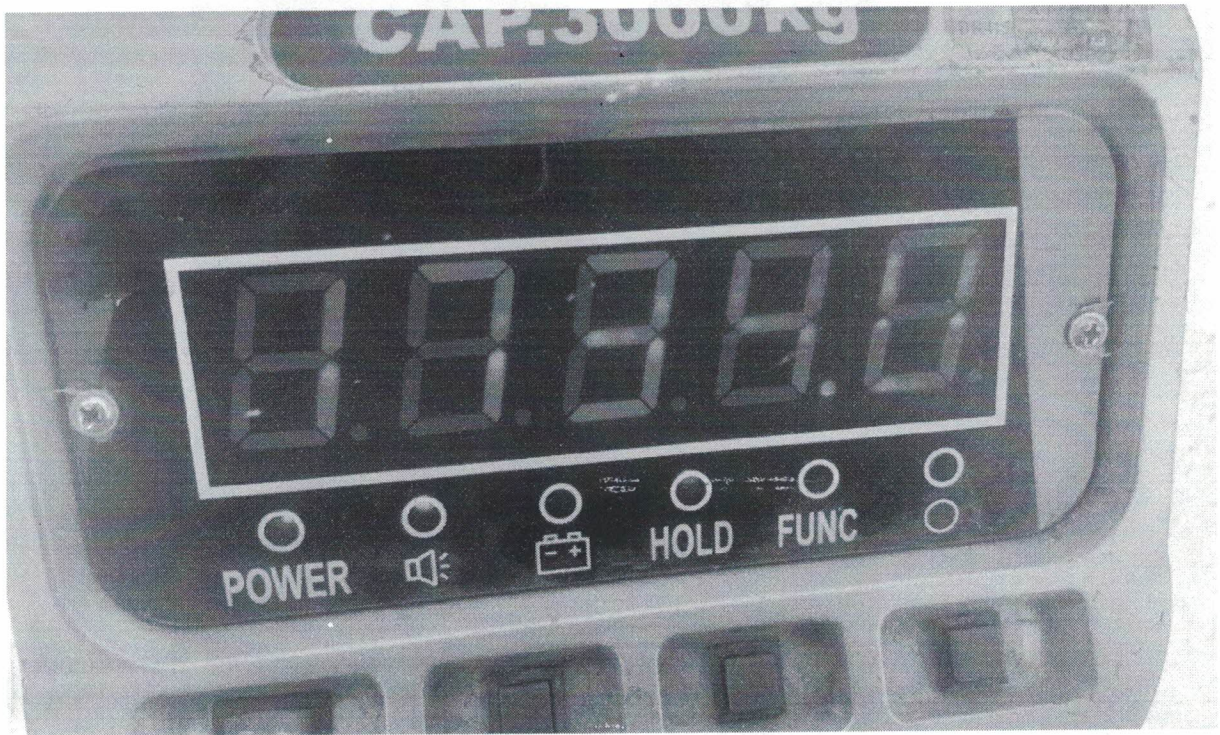
* Ảnh 3: Thử uốn nứt ở mức $\geq 200\%$ tải trọng thiết kế.

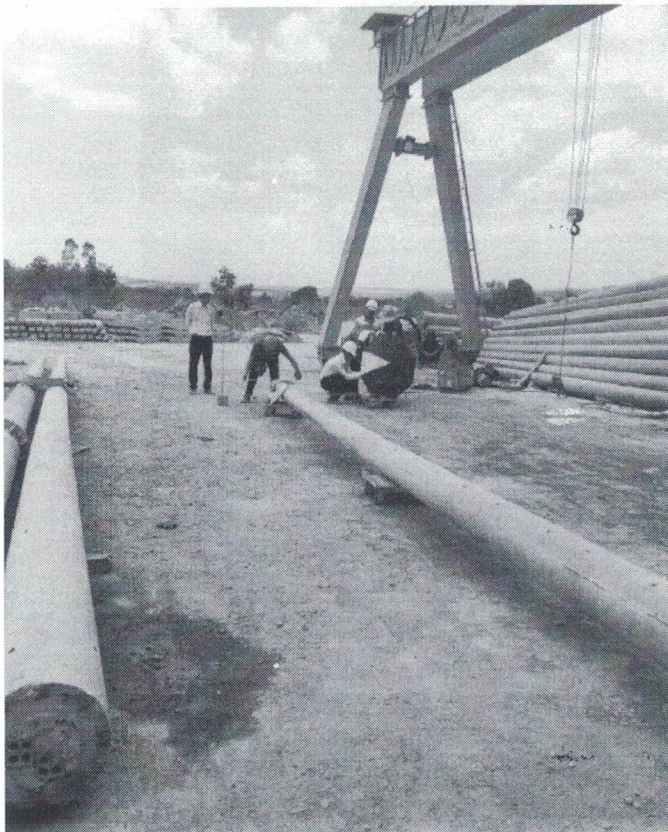
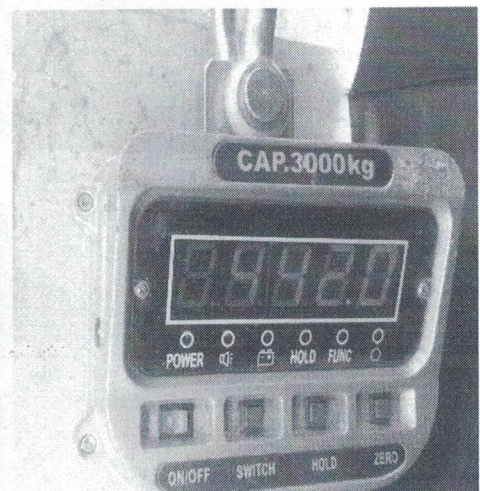
Mục 6.4-Lô 1 : Trụ BTLT DUL 14-190-F850 (K=2, TĐ +SF) : Trụ 2

* Ảnh 1: Thử uốn nứt ở mức 50% tải trọng thiết kế (có mặt cán bộ tham gia chứng kiến thử nghiệm).

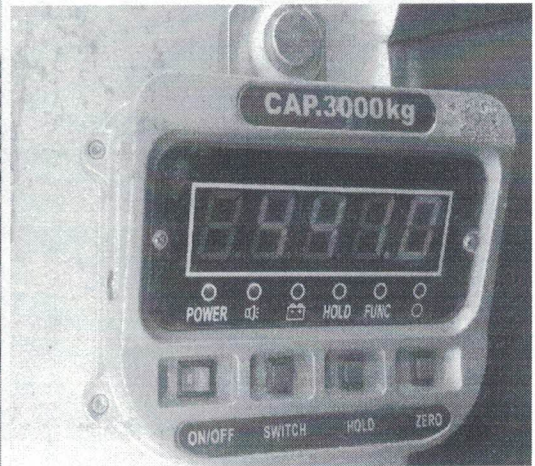
Mục 6.5-Lô 2 : Trụ BTLT DUL 14-190-F850 (K=2, TĐ +SF) : Trụ 1

* Ảnh 1: Thử uốn nứt ở mức 50% tải trọng.thiết.kế (có mặt cán bộ tham gia chứng kiến thử nghiệm).

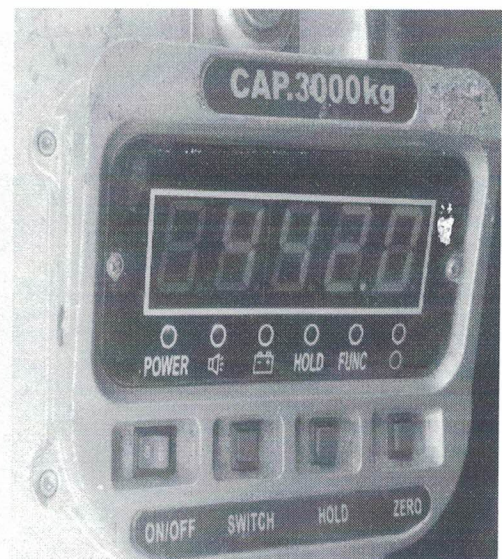
Mục 6.6-Lô 2 :Trụ BTLT DUL 14-190-F850 (K=2, TĐ +SF) : Trụ 2

* Ảnh 1: Thử uốn nứt ở mức 50% tải trọng thiết kế (có mặt cán bộ tham gia chứng kiến thử nghiệm).

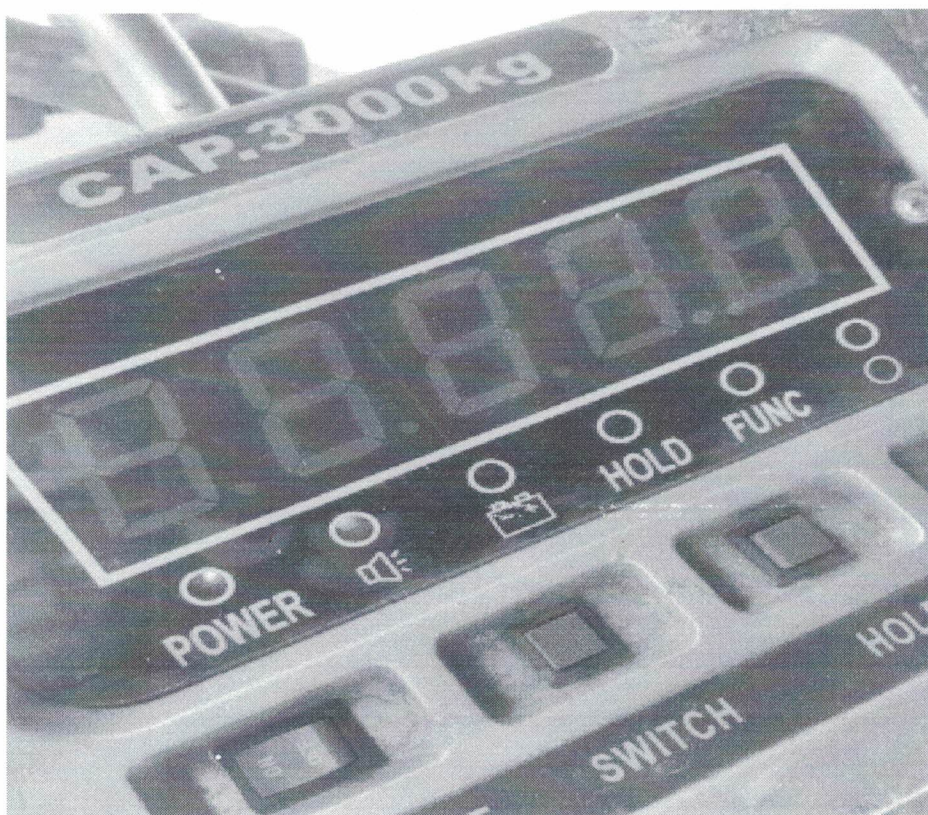
* Ảnh 2: Thử uốn nứt ở mức 100% tải trọng thiết kế.

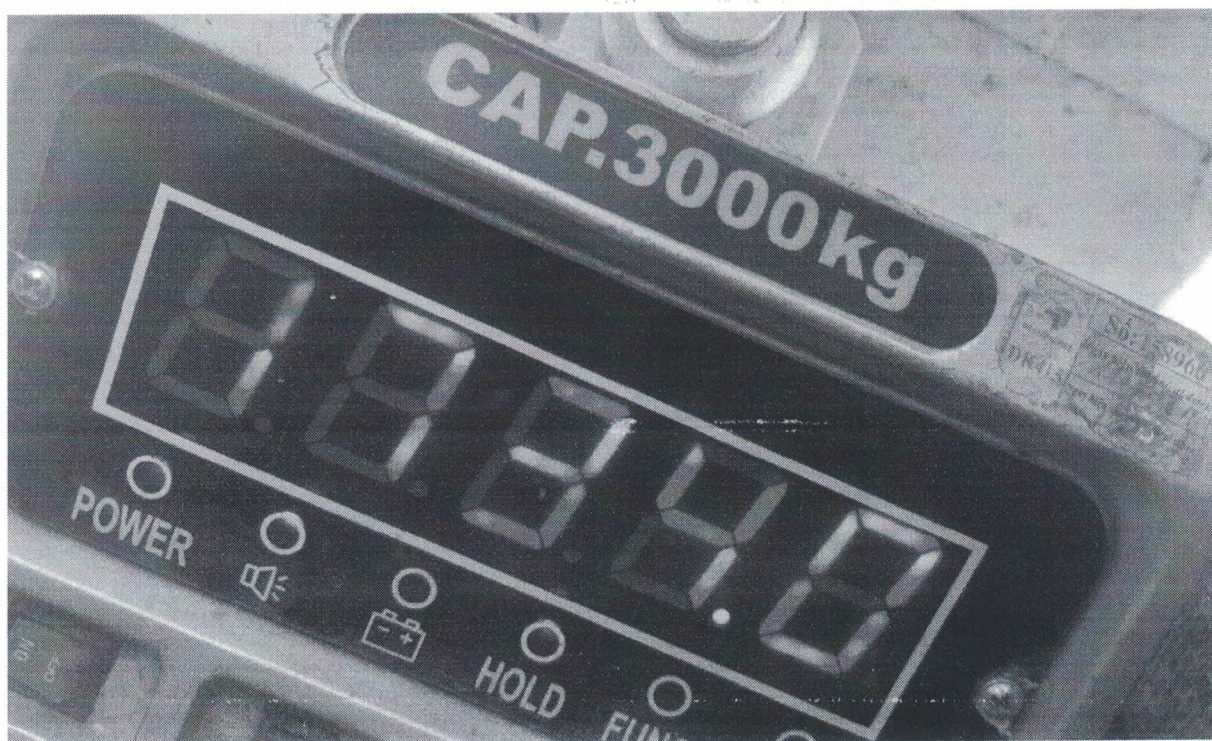
Stt	Tên tiêu chuẩn	Đơn vị tính	Phương pháp thử nghiệm	Kết quả thử nghiệm		
1	Chiều dài cột	mm		14.005		
2	Đường kính ngoài tại đỉnh	mm		190		
3	Đường kính ngoài tại đáy	mm		378		
4	Lực đầu cột theo quy định	kgf	TCVN 5847-2016	Số vết nứt nối tiếp vòng quanh thân cột	Số lượng vết nứt	Bề rộng vết nứt lớn nhất (mm)
	F = 8.5kN ~ 867 kgf					
	25%F, thời gian 5 phút	kgf		0	0	0
	50%F, thời gian 5 phút	kgf		0	0	0
	75%F, thời gian 5 phút	kgf		0	0	0
	100%F, thời gian 5 phút	kgf		0	6	0.04
	Lực kéo phá hủy yêu cầu	kgf		2F = 17kN ~ 1.734kgf		
	Lực kéo phá hủy thử nghiệm	kgf		1734 kgf: cột chưa gãy

* Ảnh 3: Thử uốn nứt ở mức $\geq 200\%$ tải trọng thiết kế.
